Análise e recuperação por Microrrevestimento Asfáltico a Frio (MRAF) na rodovia BR-232/PE, trecho: km 13,54 a 27,56

Analysis and application of cold asphalt micro coating on the BR-232/PE highway, stretch: km 13.54 to 27.56

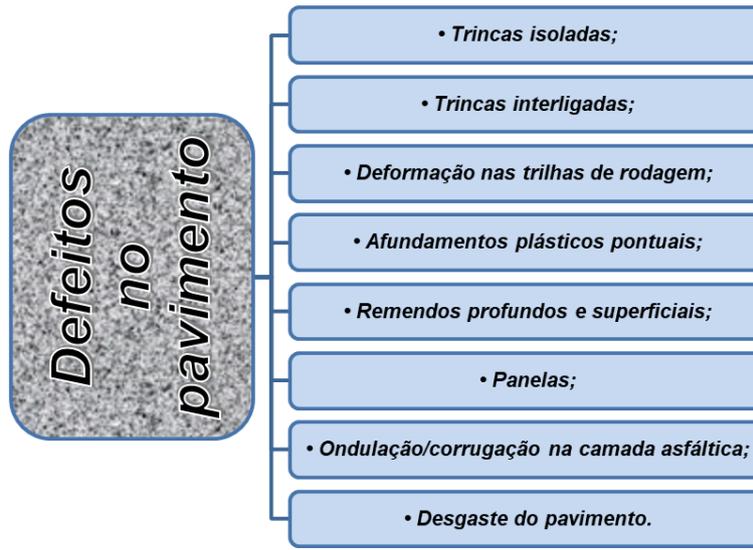
Através de levantamentos visuais detalhados, que abrangem a caracterização das patologias superficiais ao longo da extensão do trecho, incluindo tipo, localização, medida de extensão/área de ocorrência, foram identificados defeitos superficiais a serem tratados na seção de resultado, descritas na figura 2.

Figura 2 – Identificação dos principais problemas ocorridos no trecho da BR 232/PE.

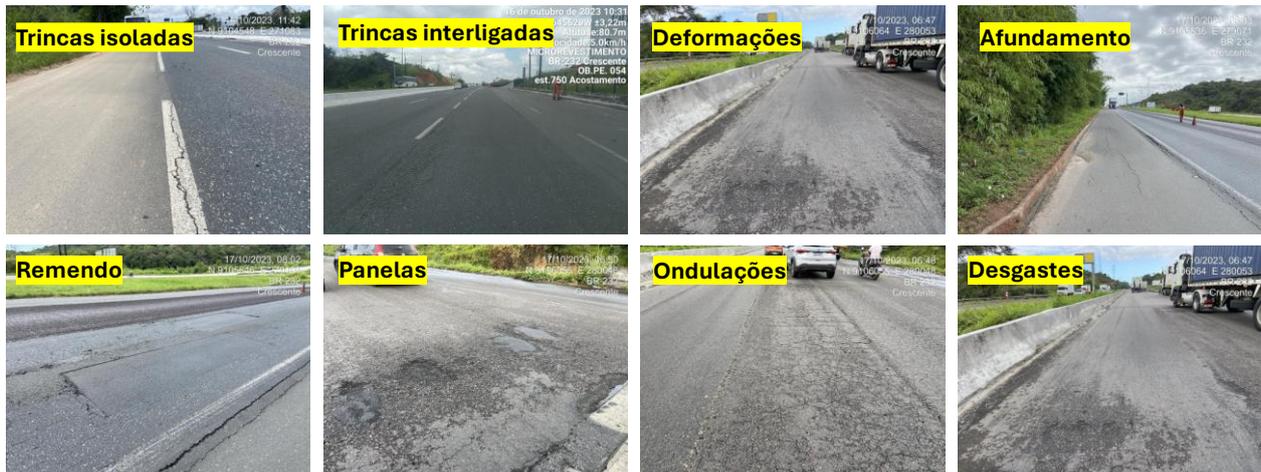
As representações da figura 4 apresentam os defeitos identificadas nos respectivos quilômetros do pavimento antes de sua renovação com terminologias descritas na literatura^{10, 11}.

Figura 4 – Fotografias dos problemas identificados na BR 232/PE.
 Figure 4 – Photographs of the problems identified on BR 232/PE.

No caso específico do trecho em estudo, a técnica do Microrrevestimento Asfáltico a Frio (MRAF) foi escolhida para sanar os problemas identificados, demonstrando resultados eficazes ao percorrer visualmente os 14,02 km do trecho.

Defeitos como trincas, deformações, ondulações e outros foram reparados após a execução cuidadosa

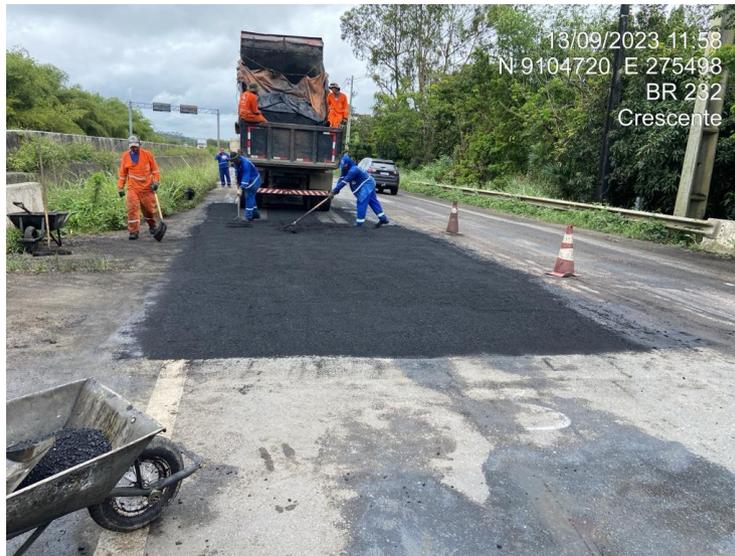
A fresagem de pavimentos asfálticos pode ser definida como o corte ou desbaste de uma ou mais camadas do pavimento, com espessura predeterminada, por meio de processo mecânico realizado a quente ou a frio, empregado como intervenção visando a restauração de pavimentos, como mostra figura 5¹⁴.

Figura 5 – Solução asfáltica por fresagem contínua e recomposição.
Figure 5 – Asphalt solution by continuous milling and recomposition.

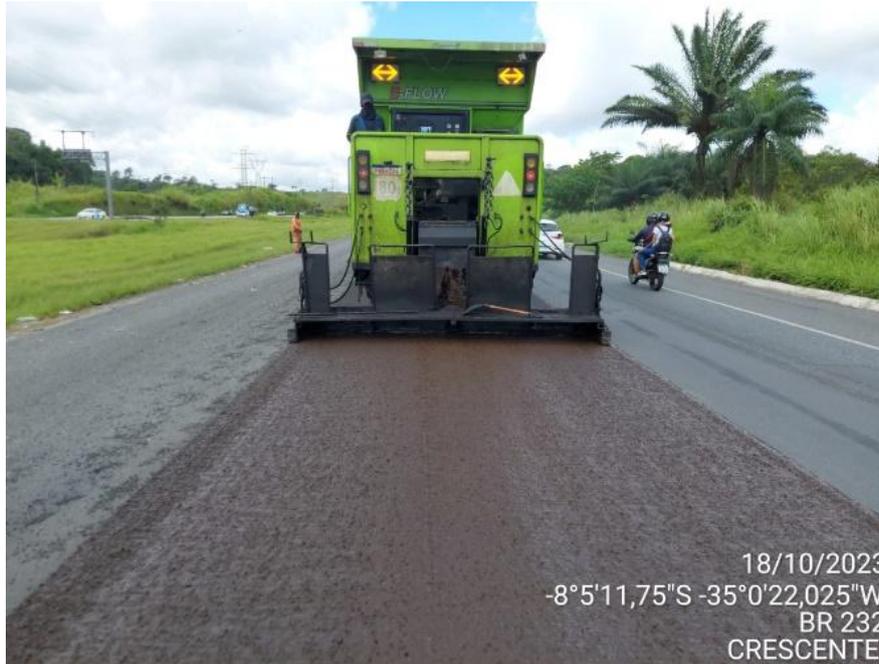
Com base nas alternativas consideradas e nos levantamentos realizados, essas opções são comparadas à técnica adotada do Microrrevestimento Asfáltico a Frio (MRAF). Observa-se diferenças na vida útil do serviço, sendo que em alguns casos, essa vida útil supera a do MRAF. No entanto, para o estudo em questão, a viabilidade imediata não se restringe apenas a esses fatores, como mostra a figura 6.

Figura 6 – Solução em pavimentos por Microrrevestimento asfáltico na BR 232/PE.
Figure 6 – Pavement solution using asphalt micro-surfacing on BR 232/PE.

Ao analisar o pavimento em si e considerar uma alternativa que envolveria o aumento da camada do pavimento, torna-se evidente que essa medida teria impactos em outro aspecto não abordado no estudo, a drenagem.

A infraestrutura existente não seria capaz de suportar tal ampliação, o que poderia resultar em desafios futuros que demandariam uma readequação e, em última análise, não seriam viáveis do ponto de vista financeiro. Devido ao tráfego em questão, a solução adotada revelou-se apropriada.
